# **Dokumentations-Bericht**

## **Expedition Fehmarn**

Untersuchung des Wracks „Dreimastsegler“  
27.04. – 05.05.2019

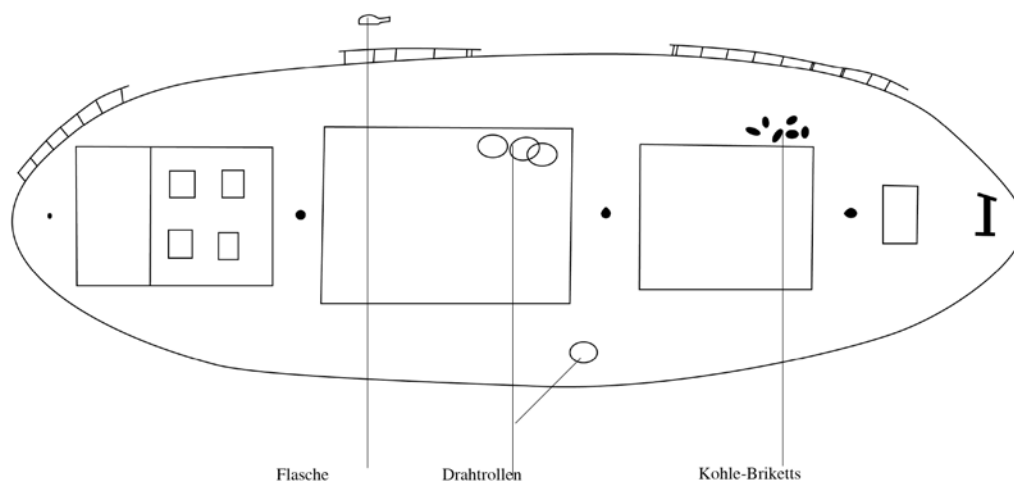
Dreimaster vor Fehmarn  
Maßstab: 1:100  
Zeichnung: Elmar Klemm/Antje Jentz 11/2019

Das Wrack wird mittels einer Baseline und „halber“ Offset-Vermessung grob eingemessen. Die tatsächliche Breite wird nicht ermittelt, da sich die Breitenvermessung auf die Aufnahme der Distanz Bordwand backbord bis zum jeweiligen Anfangs- bzw. Endpunkt eines Aufbaus oder einer Luke beschränkt. Die Ergebnisse werden anschließend über die Baseline gespiegelt. Über einen eventuell asymmetrischen Rumpfbau kann daher keine Aussage getroffen werden.

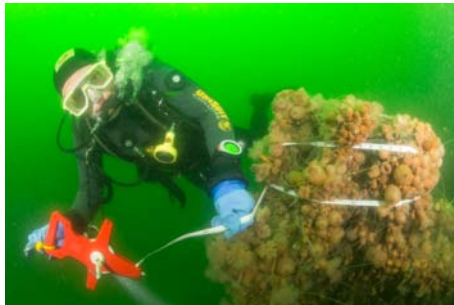
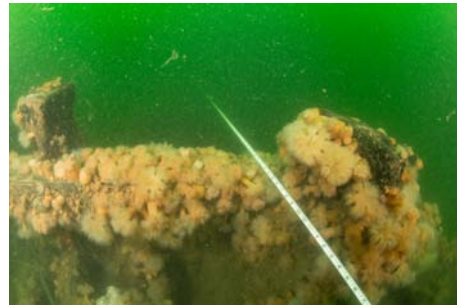
Der Bug des Schiffes ist weitgehend im Sediment eingesunken. Daher sind Detailuntersuchungen hier nicht möglich. Doch der Steven ragt intakt aus dem Grund hervor. Am Vordeck steht eine Winde. Das Bratspill ist aus Holz, die Windentrommeln aus Eisen. An deren Achse befinden sich rechts und links eiserne Achsen mit einem Durchmesser von ca. 25 cm.

Am Bug sind zwei Ankerklüsen erkennbar. Hier können Ankerketten nachgewiesen werden. Steuerbords steckt ein Kettenglied in der Klüse, backbord verläuft eine Kette nach außerhalb in den Grund. Zudem verläuft eine Kette von der Winde über Stb nach Bb. Ob sie auf der Winde aufgespult ist, ist nicht erkennbar.

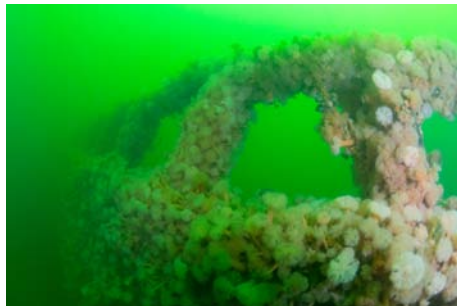
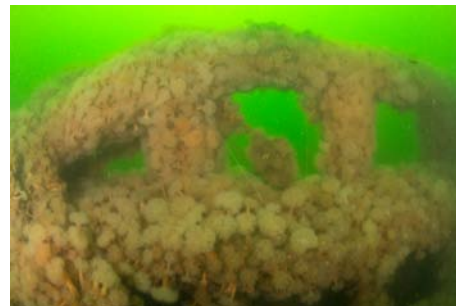
Am Bug befindet sich auf Höhe der Winsch backbord ein gesplittertes Loch oberhalb der Scheuerleiste mit den Maßen 59x60 cm. Für eine Untergangsursache kommt es wohl nicht in Frage.

Achtern tritt steuerbords unter der Reling ein Rohrstück aus, das möglicherweise als Auspuff der Maschine gedient haben könnte.

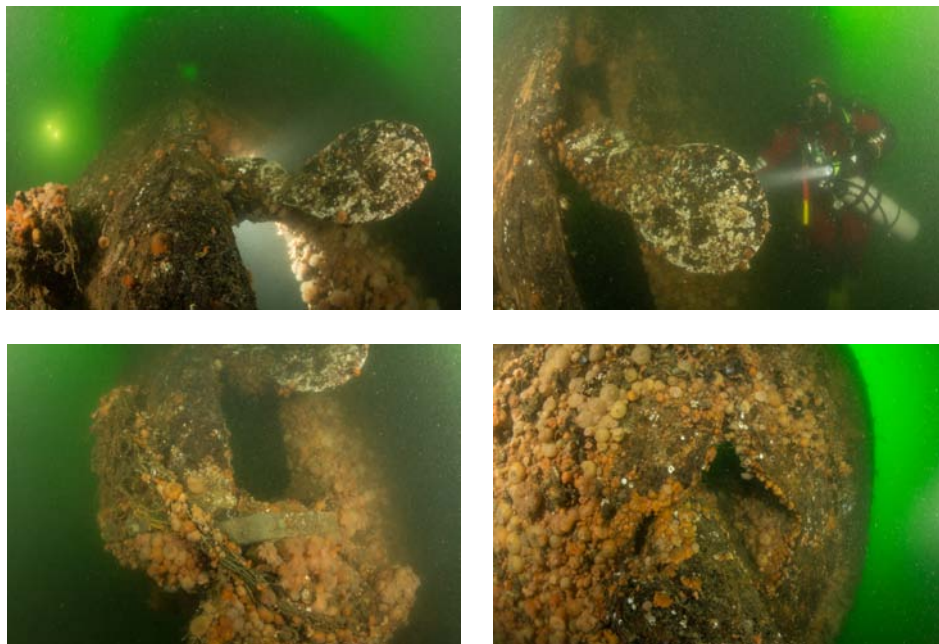
Das Ruderblatt und der Propeller konnten vollständig untersucht werden. Der Kiel verläuft gerade und mündet in einer Bronze- oder Messing-Lagerung. Hier ist das Ruderblatt eingehängt. Mehrere Lager aus Bandeisen arretieren das Ruder. Eines liegt auf dem Fuß, der „Ruderhacke“. Zudem konnten wir die Ruderwelle und deren Durchgang durch den Rumpf identifizieren.

Der Maschinenantrieb konnte als Zweiblatt-Verstell-Propeller identifiziert werden. Die Propellerstellung wurde als neutral eingestuft. Detailvermessungen haben hier nicht stattgefunden. Alle Details wurden fotografisch aufgenommen.

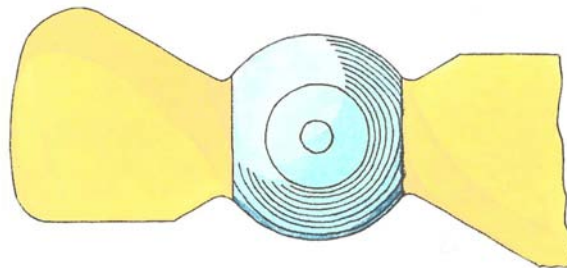
Bei dem untersuchten Propeller handelt es sich der äußeren Bauform nach um einen zweiflügeligen Verstell- bzw. Drehflügelpropeller. Die recht kurze Propellernabe scheint mit vier Schrauben angesetzt. Die Drehflügel stehen in fast rechtwinkliger Position dazu. In dieser Position könnten die Flügel jedoch keinerlei Schub erzeugen. Bei dieser Einstellung würde der Motor den Propeller mit geringstem Widerstand durchs Wasser drehen.

Hier könnte ein Zusammenhang zur ausgelaufenen Ankerkette bestehen. Diese beiden Indizien könnten auf ein vor Anker liegendes Schiff mit laufender Maschine hindeuten. Ein ankerndes Schiff hätte mit einer solchen Propellereinstellung eine deutlich größere Zuglast auf den Anker – denn die Propellerblätter stehen mit ihrer größten Oberfläche quer zur Strömung. Dies macht aber nur dann Sinn, wenn die Maschine läuft und über keine Kupplung verfügt.

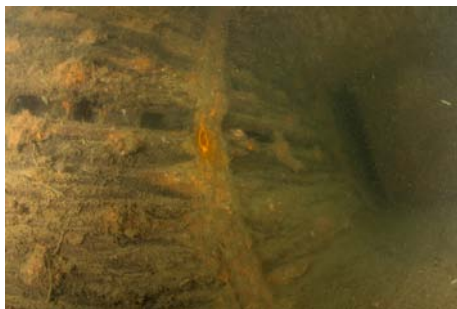
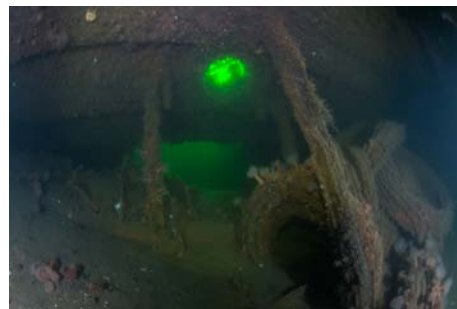
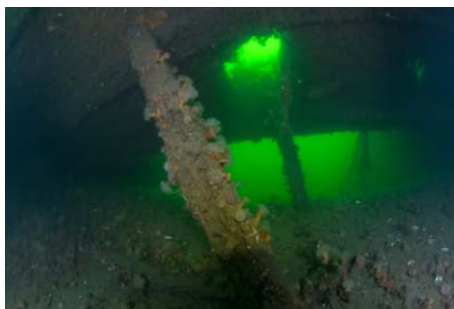
Die Laderäume sind etwa zwei Meter tief und darunter versandet. Das Süll misst eine Höhe von 65cm. Beide Laderäume wurden bis unter das Deck betaucht und untersucht. An einem Ende wurden Stützpfeiler erkannt. Im vorderen Laderaum liegen mehrere Drahtspulen. Diese wurden vereinzelt auch an Deck gefunden.

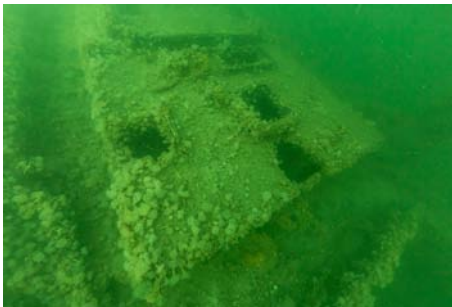
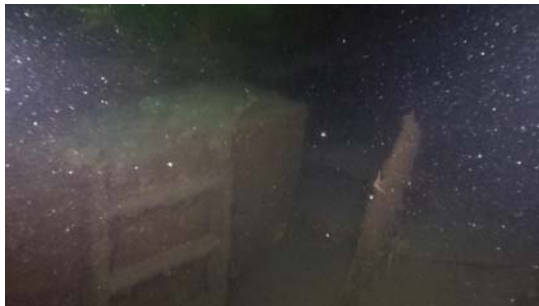
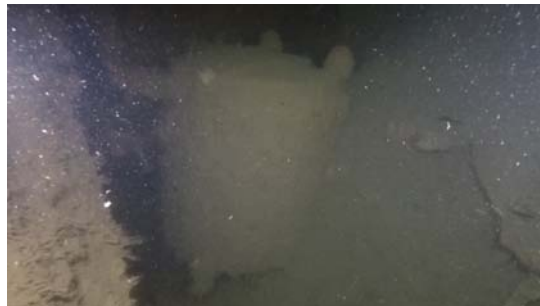
Auf dem Heck steht eine weitestgehend unversehrte Kajüte. Der Aufbau misst eine Höhe von 105 cm und fällt zum Heck auf etwa 85 cm ab. Sie ist in Teilen mit dem Schanzkleid verbaut. Der Deckssprung beträgt ca. 20 cm.

Wir identifizieren einen Eingang, eine kleine Leiter und den Schornstein eines möglichen Ofens. Zudem finden wir eine Metallkiste hinter dem Deckshaus und erkennen einen runden Metallzylinder vor der Kajüte.

Die Kajüte ist stark versandet. Das Innere wird mit Kameras aufgenommen. Links und rechts erkennen wir Behälter an der Wand von etwa 2 x 1 x 0,5 m (L x T x B). Der Backbord-Behälter scheint ein Mannloch zu besitzen. Steuerbords erkennen wir vor dem Behälter eine Leiter sowie im vorderen Bereich Gegenstände auf einer Ablage und eine runde Platte mit geschwungenem Bein (Zuordnung unklar). In der vorderen Ecke steht ein runder Zylinder – möglicherweise ein Ofen? Mittig scheint ein möglicher Schornstein von etwa 30 cm Durchmesser auszutreten.

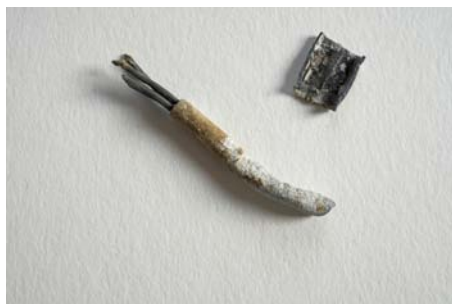
An einer Stelle treten dreiadrige Kabel mit Bleimantel hervor. Hiervon wurde ein Stück geborgen.
