Dokumentations-Bericht

Expedition Fehmarn

Untersuchung des Wracks "Dreimastsegler" 09.05. –28.07.2024

Teil 2

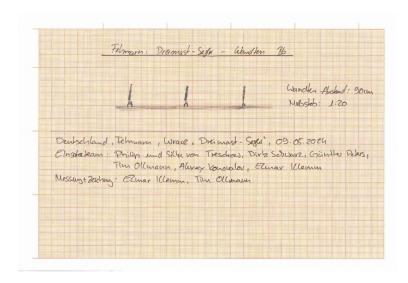
Auf dem Rückweg über die Backbord-Reling wird ein weiteres, zuvor identifiziertes, Detail untersucht. Ganz offensichtlich handelt es sich um ein Nagelbrett mit insgesamt vier Bohrungen. In einer steckt noch ein Belegnagel. Von der Reling hängen drei lange Gebilde in je einem Pütting im Abstand von 90 cm. Es könnte sich um die Enden der Wanten handeln, die auf Höhe des mittleren Masts im Schanzkleid verbaut sind. Diese Details werden ebenfalls vermessen und gezeichnet.

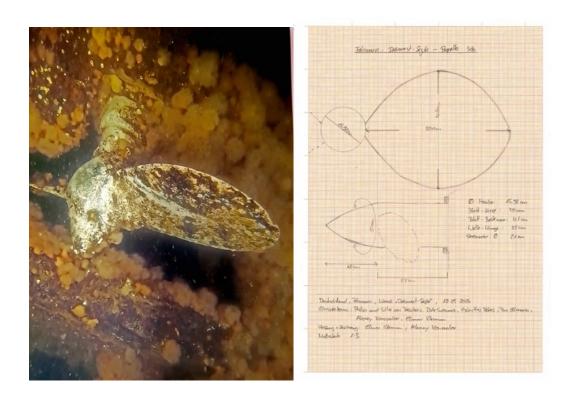
Wichtigster Dokumentationsauftrag heute ist das Vermessen des Propellers. Am Wrack angekommen, sehen wir den Saugschlauch sauber platziert. Die Sicht ist doppelt so weit wie am Vortag. Von Strömung keine Spur. Wir passieren das Heck und lassen uns auf Höhe der Schraube sinken. Die Vorarbeit war perfekt. Mit Maßband und Zollstock wird diese sehr aussagekräftige Konstruktion eingemessen und in eine Arbeitszeichnung übertragen. Anschließend wird die Schraube fächerförmig um das Ruderblatt herum nach der Photogrammmetrie-Methode gefilmt: shorturl.at/t2G1Y

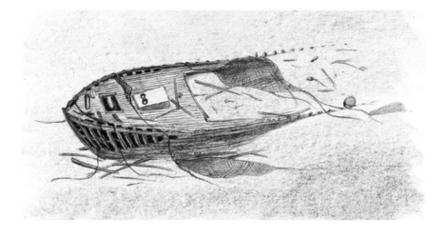
Laut des Urhebers beruht diese Zeichnung auf Interpretationen. In diesem Zustand sei das Wrack nicht mehr vorzufinden.

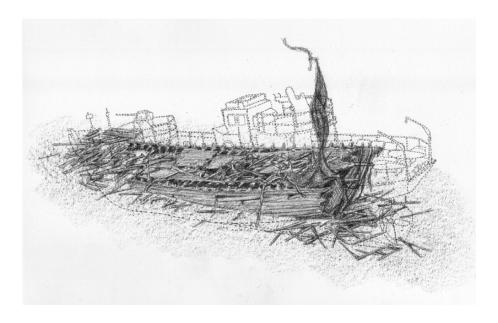
Dieses Wrack ist nach der Hälfte weggebrochen. Die Übergänge sind schwer zu erkennen, da große Teile mit Schleppnetzen überzogen sind. Allerdings ist im Zusammenhang dieser Geschichte auch immer wieder von einem Minentreffer die Rede. Bei Holzschiffen dieser Größe bedeutet ein Minentreffer meist den Verlust des Hecks. Denn bei kleineren Schiffen zündet die Mine wegen der Zündverzögerung meist mittschiffs und zerstört somit den hinteren Bereich des Schiffs.

Hier ist nichts Konkretes erkennbar. Das Wrack kommt daher eher nicht in Frage.

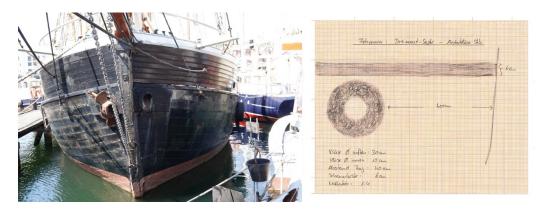
Ankerklüsen

In Svendborg finden sich einige interessante Aufbauten zum Vergleich. Bei der Fortsetzung der Kampagne am Wrack gleichen wir markante Details unter Wasser mit Bauteilen von historischen Fotos und des vermuteten Schwesterschiffs ab. Dazu gehören die Ankerklüsen. In situ messen wir einen Innen-Durchmesser von 12 cm. Sie befinden sich unmittelbar unterhalb der Scheuerleiste und liegen mit nur 40 cm Abstand vom Vordersteven sehr dicht am Bug. Diese sehr spezifische Platzierung können wir an der *Cassiopeia* nahezu identisch nachweisen.
