# **Dokumentations-Bericht**

## **Expedition Fehmarn**

Untersuchung des Wracks „Dreimastsegler“  
27.04. – 05.05.2019

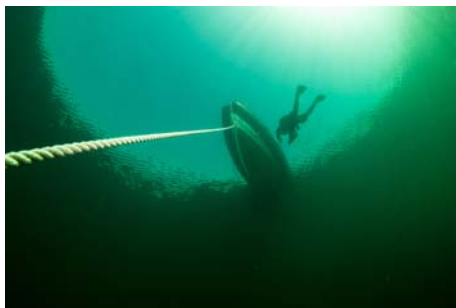
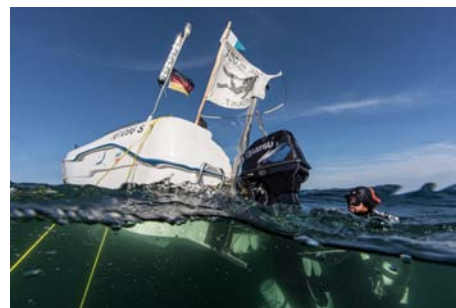
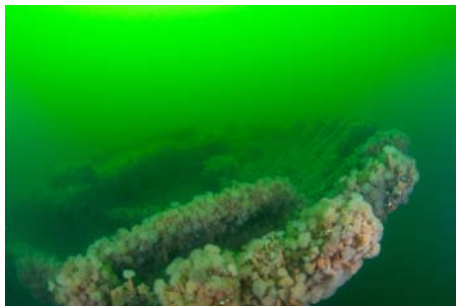
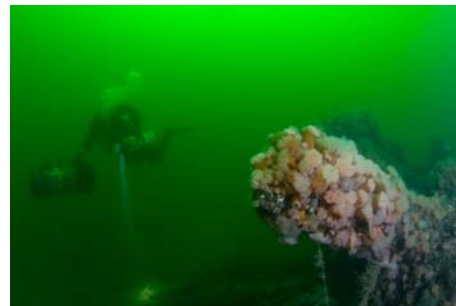
- Die Grundtiefe beträgt 26,9 m
- Das Wrack ist teilweise sehr stark von Seenenken besiedelt
- Viele Angelschnüre haben sich am Wrack verfangen
- Mehrere Fischernetze umspannen die Strukturen
- Der hölzerne Rumpf scheint auf Stahlspanten montiert – oder handelt es sich um Püttingverstärkungen? Eventuell reden wir von einem Kompositbau

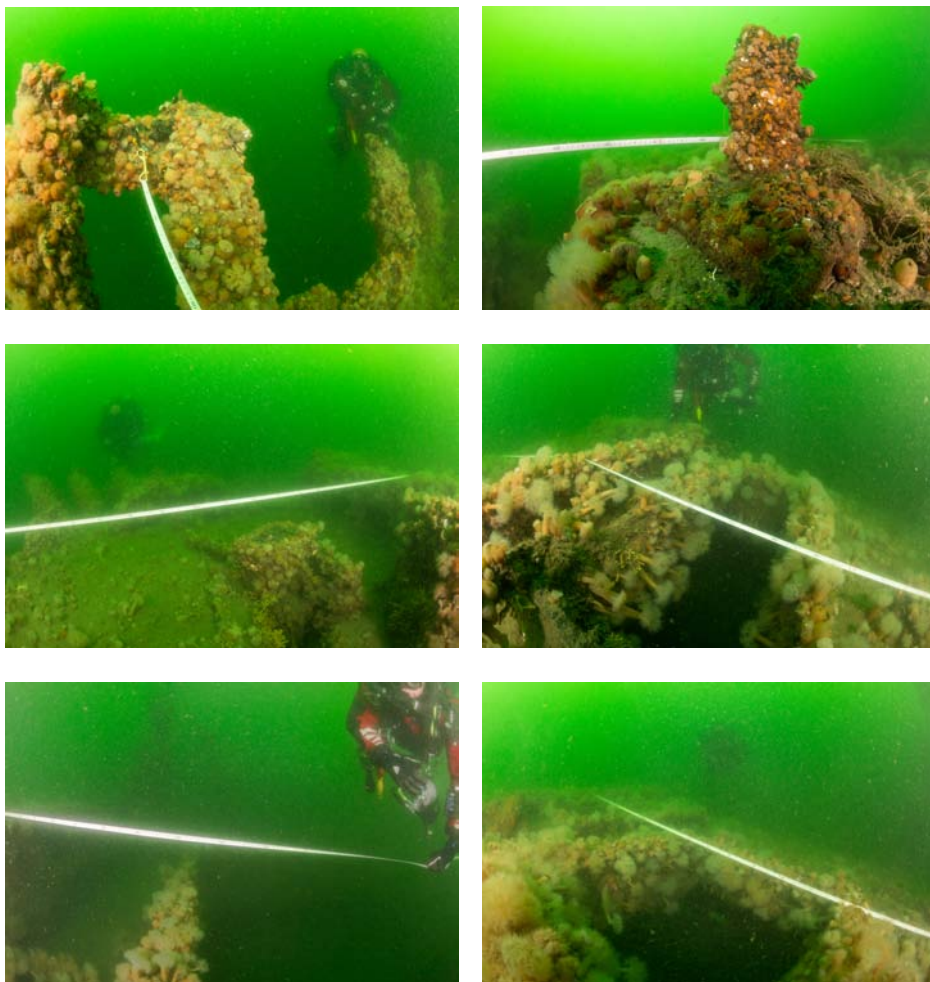
Tag 2 schließt mit dem zentralen Ergebnis, dass das Schiff eine Länge von etwa 29,50 Metern und eine Breite von maximal 10 Metern misst. Damit ist erstmals die genaue Größe festgehalten worden. Auch die sichtbaren Decksaufbauten konnten eingemessen werden.

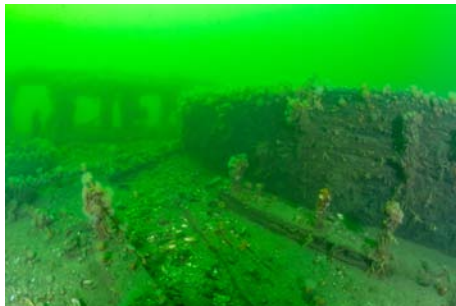
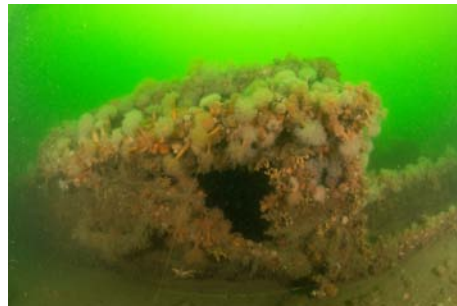
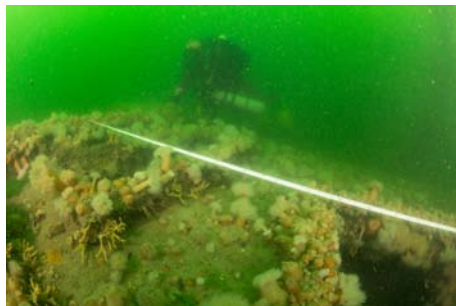
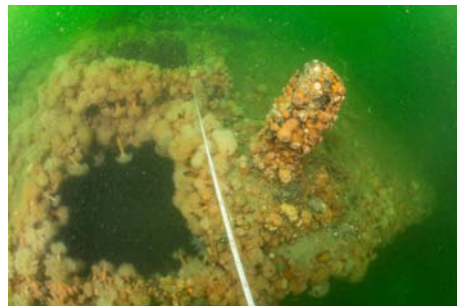
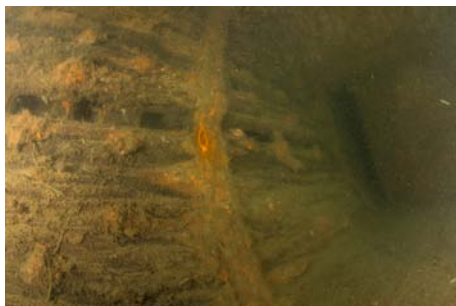
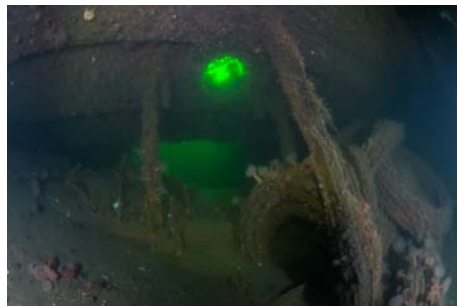
Die Untersuchung der Innenräume bringt neue Erkenntnisse. In den Ecken eines Laderaums liegen einzelne Drahtspulen. Hier wird eine Probe gesägt und geborgen. An Deck finden sich Kohlebriketts mit einer Prägung. Im Umfeld wird zudem eine Flasche mit Brauerei-Prägung gefunden.

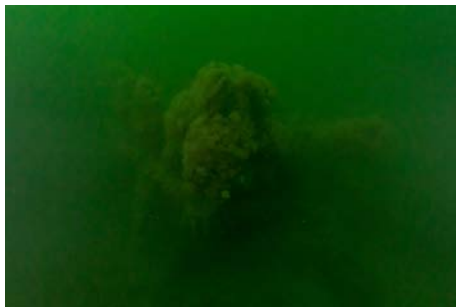
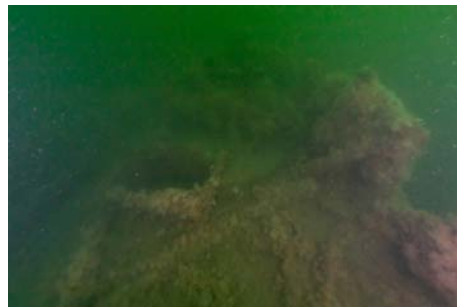
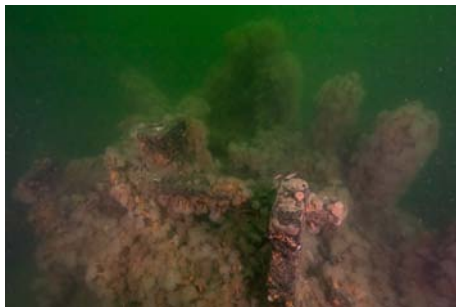
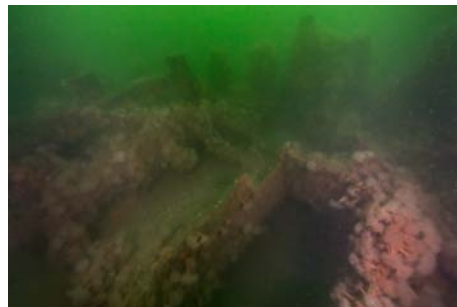
- Abschließende Video-Dokumentationen
- Untersuchung des Bugs (Entfernen von Netzen und Angelschnüren)
- Untersuchung von Ankerkette, Ankerklüsen, Stromkabel (Kajüte), Kohle-Brikett (eines geborgen)
- Suche nach Untergangsursache, vermessen eines Lochs im Rumpf
- Aufsuchen des Stadtarchivs Burg<sup>1</sup>

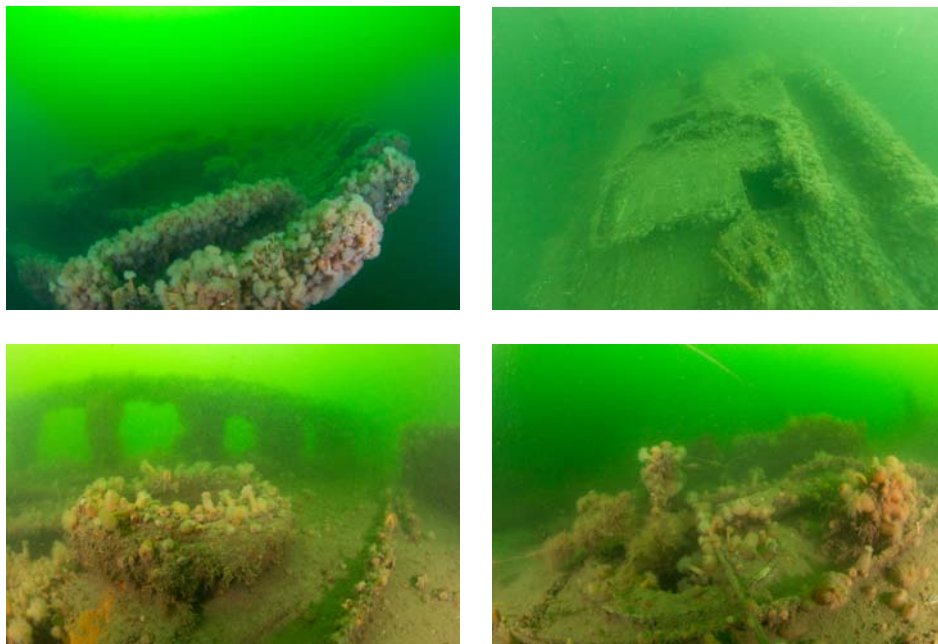
Das Deck ist über die Gesamtlänge von 29,50 Metern vollständig erhalten. Es gestaltet sich durch eine Bug-Luke, zwei Laderäume und eine Decks Kajüte am Heck. Die Mastfüße, aus denen die Masten offenbar gezogen wurden, sind deutlich zu erkennen. Ihr Durchmesser beträgt ca. 40 cm.

Auf der Backbord-Seite des Bugs ragt auf Höhe des vorderen Laderaums ein Holzstück von mehreren Metern Länge über die Reling. Dieses ist erst vierkant bearbeitet und geht dann in seine runde Form über. Möglicherweise handelt es sich um eine Rah oder einen Klüverbaum.

Backbord des vorderen Laderaums finden wir einige Kohle-Briketts, die mit dem Markenlogo „Troll“ gebrandet sind. Waren sie zum Beheizen eines Ofens gelagert? Oder Teil der Ladung?

Zwischen den beiden Ladeluken finden wir, ebenso wie in den Laderäumen, Drahtspulen. Eventuell handelt es sich um Ladungsreste, die bei einer möglichen Bergung verloren gegangen sind.

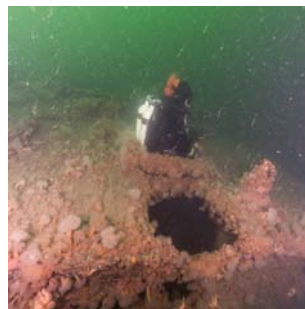
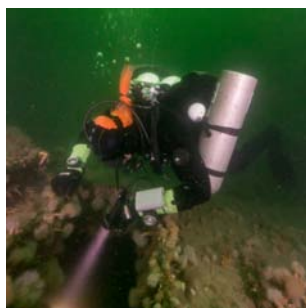
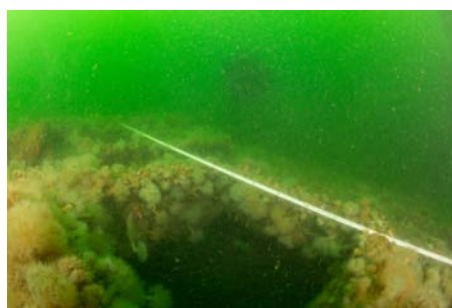
Die Laderäume sind etwa zwei Meter tief und darunter versandet. Das Süll misst eine Höhe von 65cm. Beide Laderäume wurden bis unter das Deck betaucht und untersucht. An einem Ende wurden Stützpfeiler erkannt. Im vorderen Laderaum liegen mehrere Drahtspulen. Diese wurden vereinzelt auch an Deck gefunden.

Am Bug befindet sich zudem eine Luke mit den Maßen 1 x 1,50 m (B x T)

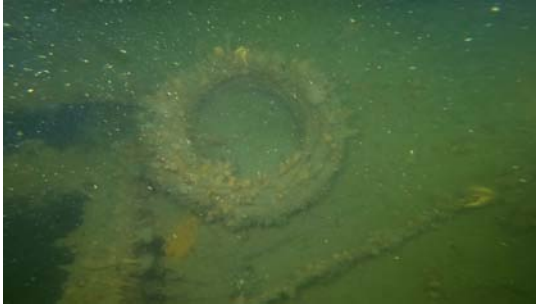
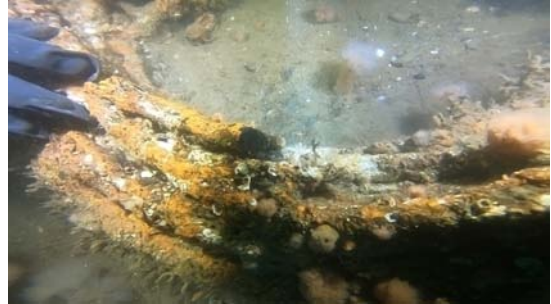
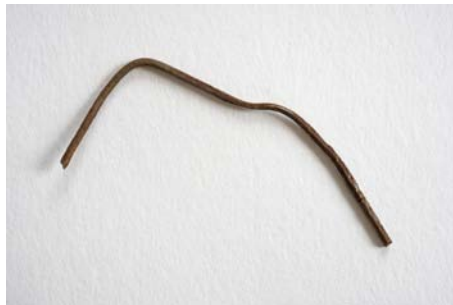
In den Laderäumen und an Deck werden vereinzelt Drahtspulen gefunden. Hiervon wird eine Probe gesägt und geborgen. Eine Analyse des Metalls hat nicht stattgefunden.

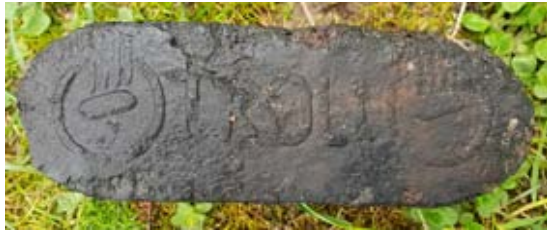
An Deck wurden einige Kohlebriketts gefunden. Diese sind mit dem Logo „Troll“ gebrandet. Erste Recherchen haben ergeben, dass es sich hierbei um eine Brikettfabrik aus der Lausitz handelt, die von 1920-1948 in Betrieb war. Sie ist später in die Rekord-Brikettwerke übergegangen.

Wir haben ein Kohlestück geborgen. Dies ist leider durch Unkenntnis der richtigen Konservierung nahezu zerfallen – bevor es gemessen, gewogen und gezeichnet werden konnte.

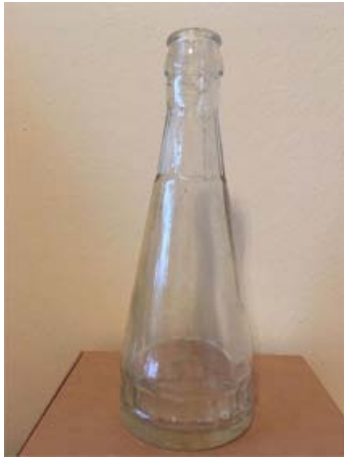
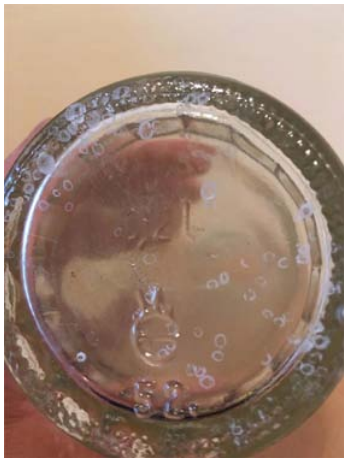
Bei einer Umfeld-Suche wurde etwa zwei Meter neben dem Rumpf backbord eine 0,2-L-Glas-Flasche gefunden. Diese lässt aufgrund ihrer Glasprägung auf ein älteres Datum schließen. Ob sie tatsächlich zum Befund gehört oder nur angespült wurde, kann hier nicht geklärt werden. Dennoch soll sie mit aufgenommen werden.

Die gefundene Flasche ist 19 cm hoch und misst einen Bodendurchmesser von 7 cm. Aufgrund einer Bodenprägung konnte sie noch vor Ort einer Abfüllung zugeordnet werden.<sup>5</sup>

0,2l bezeichnet das Flaschenvolumen.

„G“ steht für „Gerresheimer Glas AG Düsseldorf“.

„52.“ sowie der „.“ beschreiben lt. DIN 6121 das Herstellungsjahr und die Quartalsbezeichnung. Demnach wurde die Flasche im 2. Quartal 1952 hergestellt.

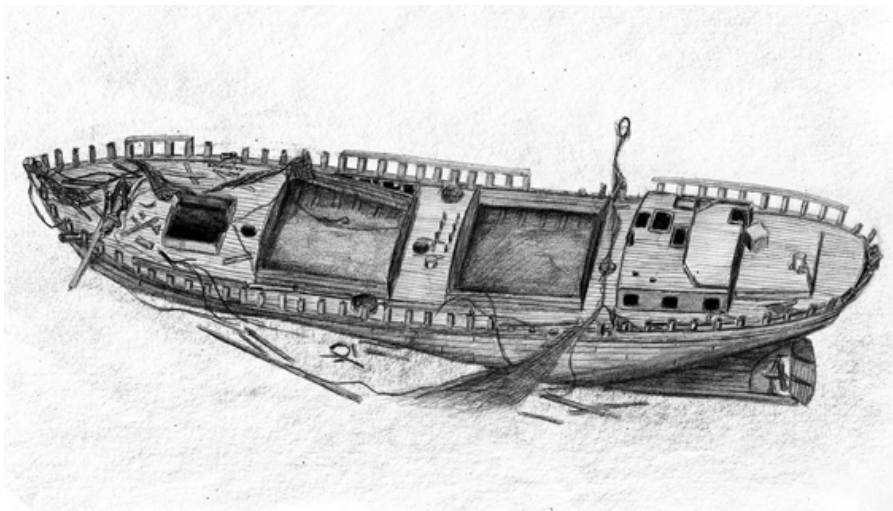
Untersuchungen des Rumpfes haben – soweit sichtbar – keine signifikanten Schäden aufgezeigt. Ein Kriegsverlust, etwa durch eine Minen-Kollision, könnte daher nur am Unterboden nachgewiesen werden. Am Bug ist noch mindestens eine auslaufende Ankerkette erkennbar. Dass das Schiff beim Untergang vor Anker lag, lässt sich aufgrund der Propellerstellung zumindest vermuten. Denn ein Verstellpropeller hat in der Neutralstellung vertikal den geringsten Wasserwiderstand für den Motor und keinerlei Antriebsmoment für das Schiff. In horizontaler Position fordert der Propeller dem Motor die maximale Leistung ab, liefert aber dabei keinerlei Betrag für den Vortrieb des Schiffs. Dafür bietet der Propeller in dieser Stellung einem Segelantrieb den geringsten Widerstand. Daraus folgt: Bei horizontaler Stellung des Propellers, bei gleichzeitigem Ankern, kann der Motor laufen und seine Kraft z. B. Lenzpumpen zur Verfügung stellen. Gleichzeitig bietet der Propeller eventueller Strömung maximalen Widerstand und würde so die Zuglast auf den Anker erheblich erhöhen.

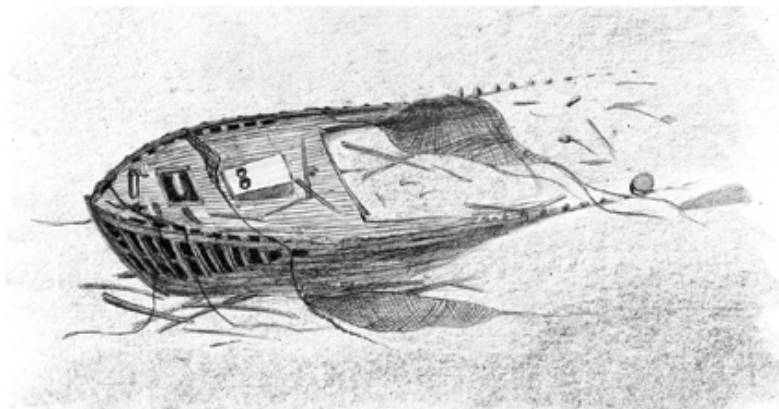
Vor diesem Hintergrund wurde die „Lehnskov“ am 13.10.2019 betaucht (Philip von Tresckow, Ingo Oppelt, Dirk Schwarz, Oleksiy Konovalov). Dabei wurden Grundmaße des sichtbaren Bereichs von 16 Metern Länge und 4,90 Metern Breite aufgenommen. Das Heck ist vollständig zerstört. Die Ergebnisse decken sich mit den Erkenntnissen des BSH von 2005.
