Dokumentations-Bericht

Expedition Fehmarn

Untersuchung des Wracks "Dreimastsegler" 09.05. –28.07.2024

Teil 2

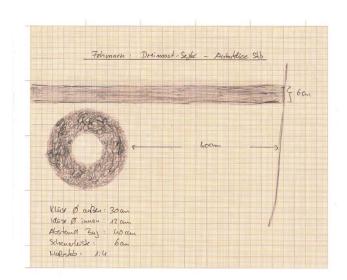
Aus der Untersuchung von 2019 geht hervor, dass der *Dreimaster* aufgrund seiner klassisch anmutenden Klipper-Heckform bisher im späten 19. Jahrhundert datiert wurde. Nun wissen wir, dass zumindest die *Lehnskov* vor allem aus ästhetischen Gründen ein solches Heck besaß. 2024 fertigen wir am *Dreimaster* eine Zeichnung des Bugs. Ein überfallender Vorsteven ist nicht zu erkennen. Eine konvexe Form kann dagegen durchaus abgeleitet werden.

Was prägt den Rumpf eines Schiffes mehr, als die Gestaltung von Bug und Heck? In beiden Fällen können wir die an der *Lehnskov* beschriebenen Stilelemente am Wrack des *Dreimasters* nachweisen.

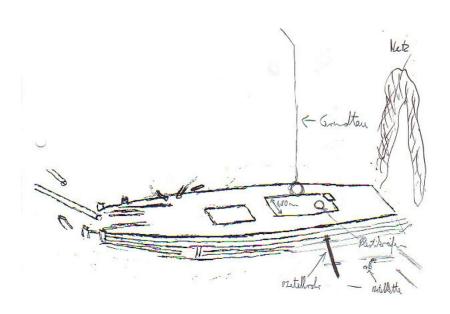
LA 5 - Dreimaster

Die offizielle Fundmeldung des Dreimasters veranschaulicht, wie leicht ungesicherte Informationen in Umlauf kommen können. Das ALSH benennt in seinem ältesten Bericht ein Funddatum im April 2019 durch Philip von Tresckow und Elmar Klemm. Das Wrack soll aber 2005 vom Bundesamt für Schifffahrt und Hydrografie (BSH) entdeckt worden sein. Eine offizielle Meldung liegt jedoch nicht vor.

Unstimmigkeit besteht auch bei der Position. Die im Fundprotokoll angegebene Koordinate liegt nicht 3 sondern 5 sm von der Küste entfernt.

Den Fehler in Fundprotokoll LA 5 können wir leicht erklären. Der *Dreimaster* kann gar nicht 2019 von uns entdeckt worden sein. Das Wrack wurde nämlich bereits zwei Jahre zuvor medial betrachtet. Die Zeitschrift Tauchen (Nr. 5, Mai 2017) veröffentlicht in einem Ostsee-Report von Elmar Klemm erstmals Details zu dem Wrack. Die Fotos hat 2014 der Unterwasserfotograf Erhard Schulz erstellt.
