Das vergessene Wrack

IST DER DREIMASTSEGLER VOR FEHMARN IN WAHRHEIT DIE LEHNSKOV?

ES SIEHT SO AUS, ALS WÜRD E DER BISLANG NAMENLOSE DREIMASTSEGLER VOR FEHMARN ENDLICH SEINE IDENTITÄT ERHALTEN. DIE GRUPPE DER »WRACKFORSCHER« HAT DAS WRACK AUSGIEBIG UNTERSUCHT UND DEUTLICHE HINWEISE GEFUNDEN, DASS ES SICH HIER EIGENTLICH UM DAS WRACK DER LEHNSKOV HANDELT, DAS BISHER IN DER NÄHE DES DREIMASTSEGLERS VERORTET WURDE.

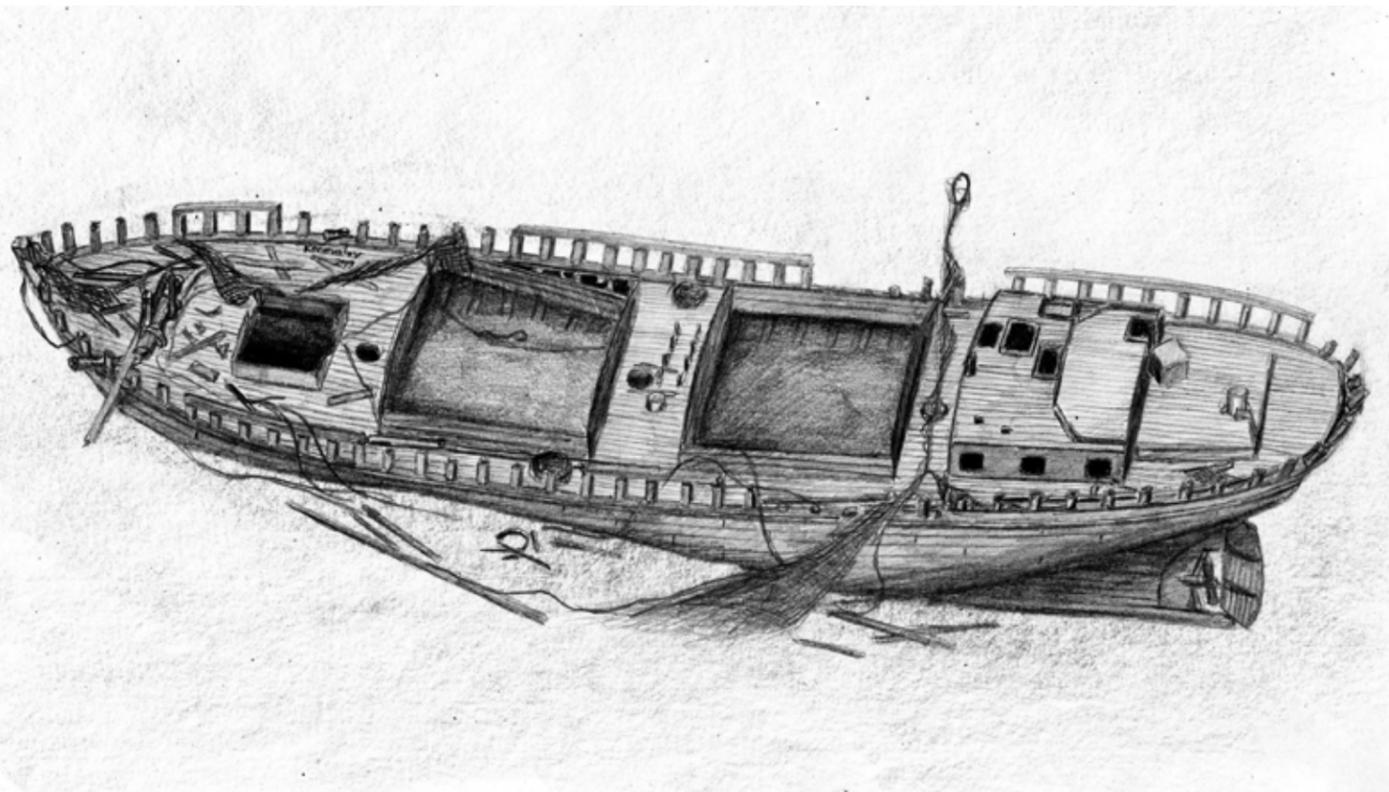
Zeichnung: Oleksiy Konovalov

Zeichnung des Dreimastseglers. Das Wrack liegt leicht zur Steuerbordseite geneigt, die Masten fehlen.

25 und 45 Meter. Bei der Grundtiefe von 26 Meter sind sich alle Quellen einig. Einen bildlichen Eindruck gibt die Zeichnung von Oleksiy Konovalov aus dem Buch »Wracktauchen« (siehe S. 36).

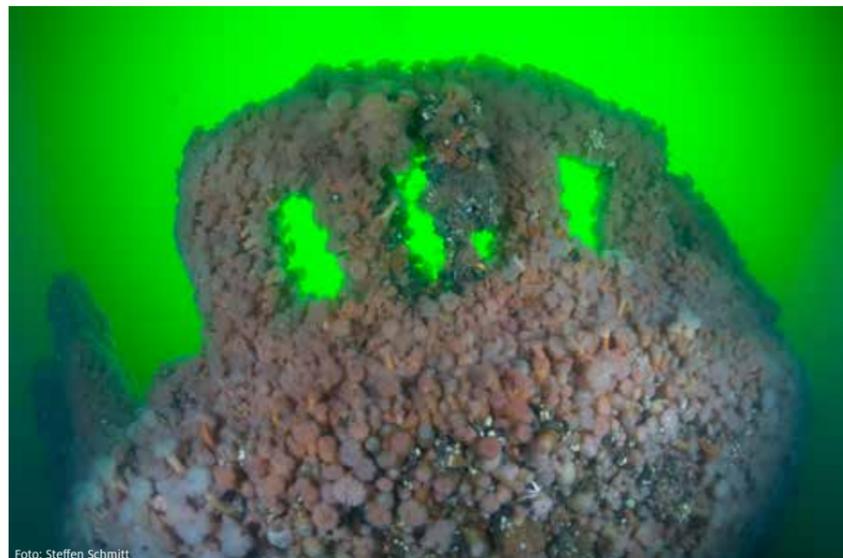
Heckansicht mit Resten der Reling, die Beplankung fehlt teilweise.

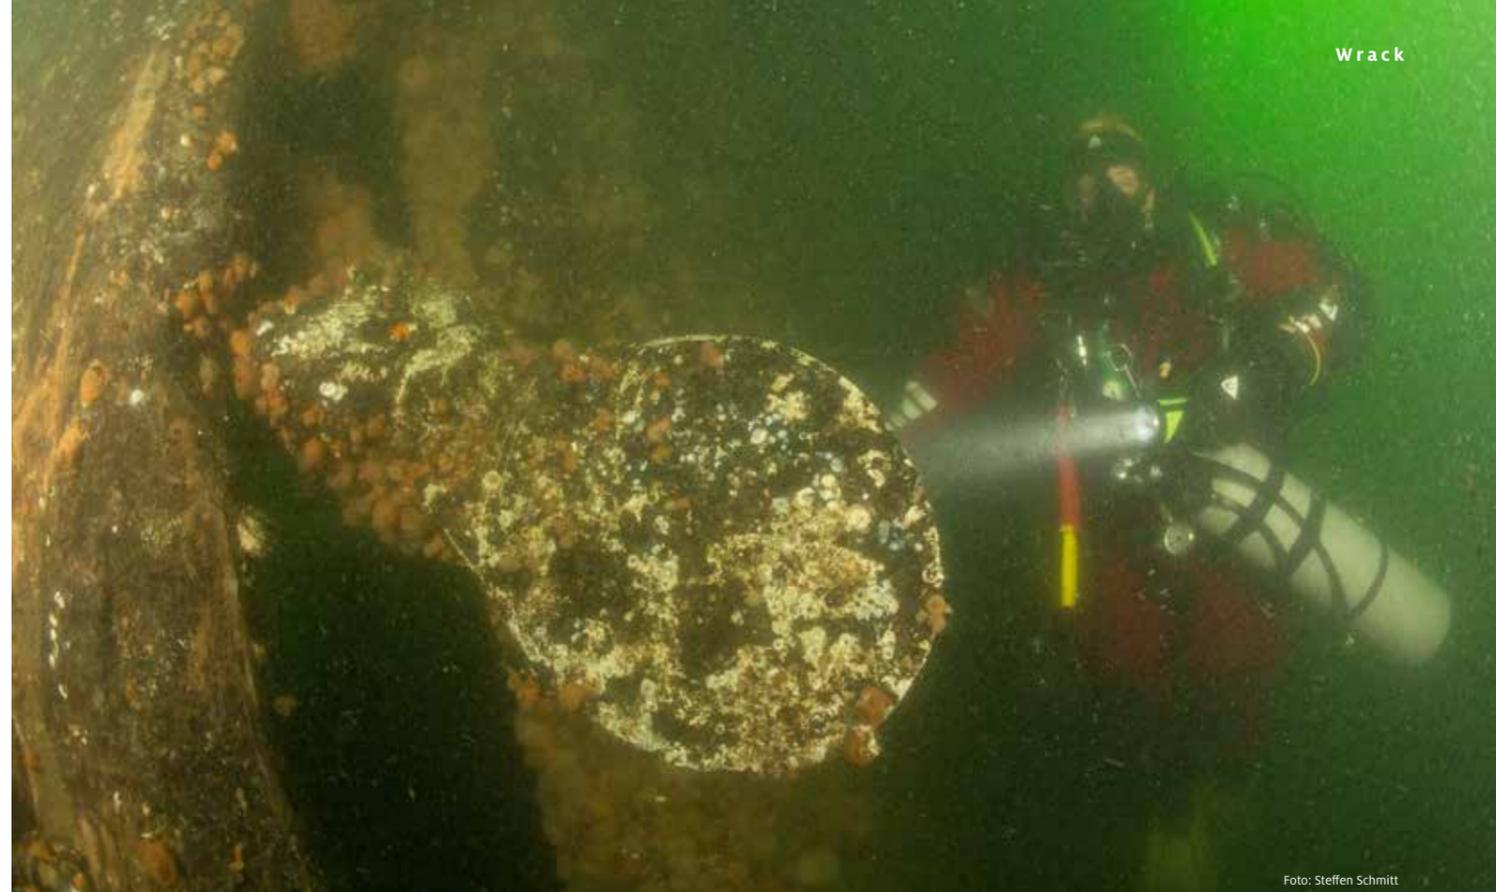
Vermutlich handelt es sich bei dem Propeller des Wracks um einen Verstellpropeller, der aus Bronze gefertigt ist.

Nach dem Abtauchen inspizierte ich nun das wunderschön geformte Rundheck des Schiffes. Leider ließ sich auch nach genauem Untersuchen kein Name auf dem Heck ausmachen, so ging es weiter hinab Richtung Ruder und Propeller, die beide noch völlig intakt sind. Ich habe Maße genommen, um im Anschluss eine möglichst detailreiche Zeichnung zu erstellen. Der weißlich korrodierte Propeller gab Anhaltspunkte. Das Fach Werkstoffkunde aus meinem Maschinenbaustudium half mir jetzt zu bestimmen, aus welchem Material der Propeller ist. Ein stählerner Propeller wäre rostrot und nicht weiß. Alumi-

nium wird zwar auch weiß, doch wäre er nicht zumindest zum Großteil zerfressen nach der vermutlich langen Zeit am Meeresgrund? Messing? Bronze? Messing wäre grünlich. Oxidierte Bronze würde sowohl von der Farbe als auch von der Oberflächentextur passen. Die Nachbesprechung sollte später endgültig Licht ins Dunkel bringen. Auch der Aufbau des Propellers verwunderte mich. Ich war kein Fachmann auf dem Gebiet, hätte aber bei so einem Wrack mit einem Propeller aus einem Guss gerechnet. Hatten wir es hier mit einem »gebauten« Propeller zu tun? Dabei

Erste Patente für Verstelleinrichtungen von Flügeln von Schiffspropellern können auf 1850 datiert werden. Zunächst wurde die Verstellung mechanisch angetrieben, spätestens 1934 dann auch hydraulisch. Durch die veränderbare Steigung der Flügel kann die Geschwindigkeit und Fahrtrichtung bei gleichbleibender Maschinendrehzahl verändert werden. Der dänische Hersteller Hundested begann 1929, Verstellpropeller zu bauen.

werden Nabe und Flunke separat hergestellt und dann zu einer Baugruppe montiert. Auch hier sorgten die Mittaucher bei der abendlichen Nachbesprechung des Tauchtages für weitere Rechercheergebnisse. Wir hatten es hier mit größter Wahrscheinlichkeit mit einem Verstellpropeller (siehe Infokasten) zu tun. Gefertigt aus Bronze. Wir hatten zwischendurch Besuch einer niederländischen Tauchgruppe, die sich auf die Fahne geschrieben hat, Geisternetze von Wracks zu bergen. Wir arrangierten uns mit ihnen, so dass keiner am Wrack behindert wurde. Mit ihren orangefarbenen Trockentauchanzügen machten sie eine gute Figur. Und das Treffen mit einer anderen aktiven Tauchgruppe war sehr nett.

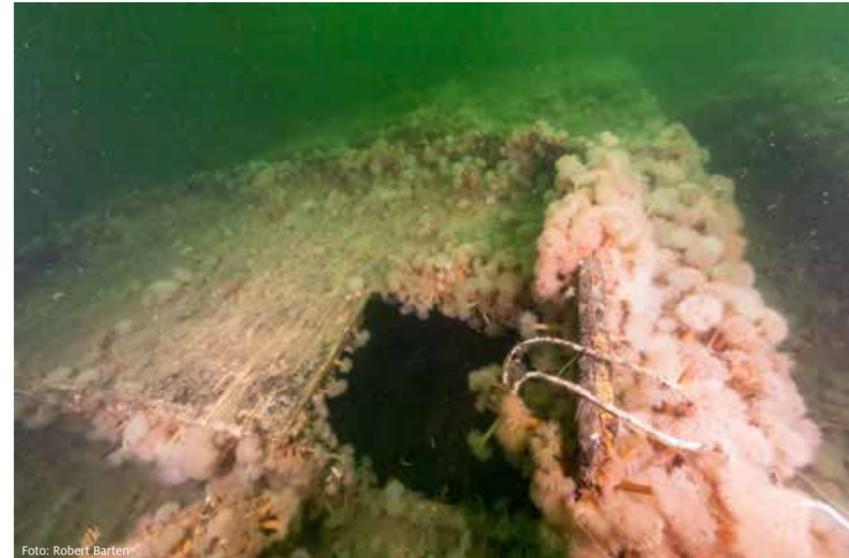
Im Heckbereich sieht man die Umriss des fehlenden Steuerhauses und die Öffnung des Niedergangs.

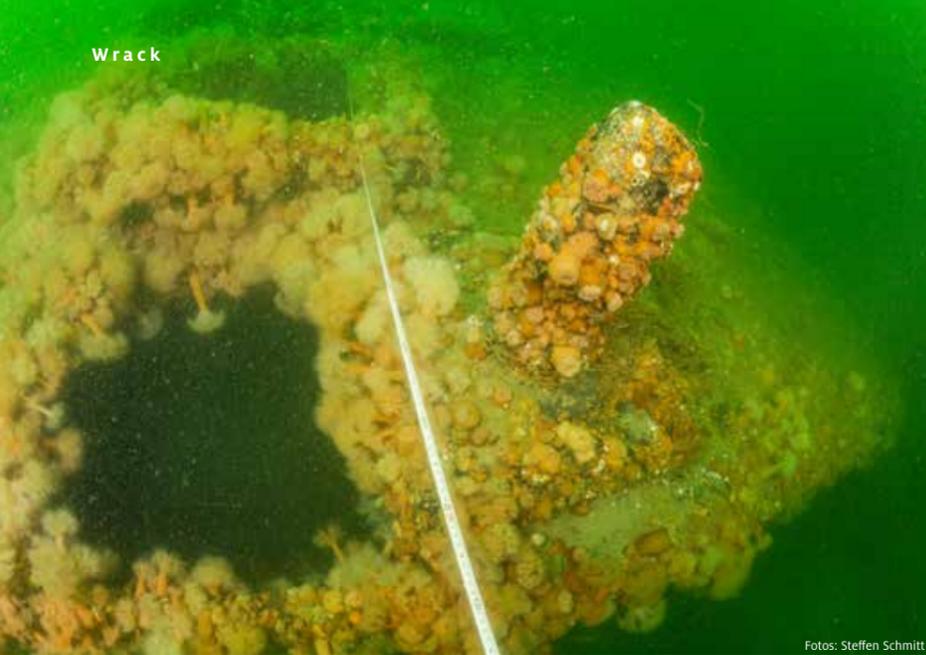
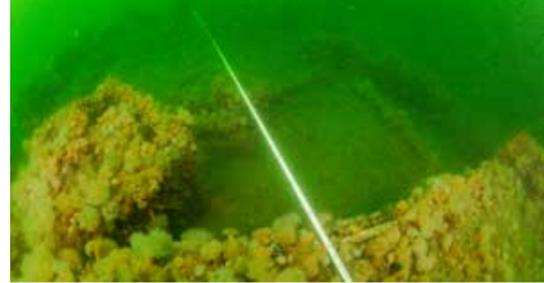
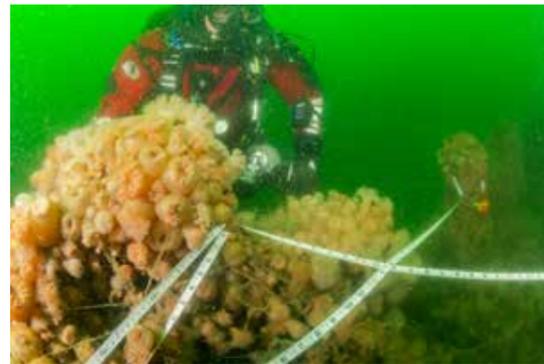
Die umfangreichen Vermessungsarbeiten gaben endlich Aufschluss über die wahren Dimensionen des Dreimastseglers. Das Wrack ist 29,5 Meter lang und maximal 7,1 Meter breit.

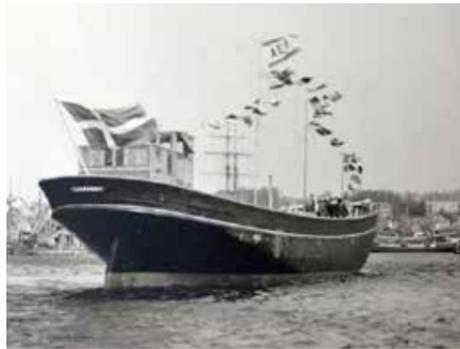
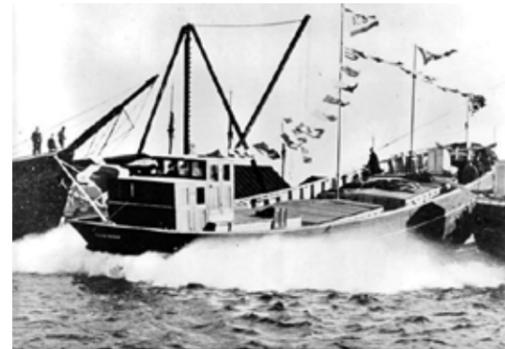
Größe: 27,43 Meter lang, 6,86 Meter breit
 Maschine: 4-Zylinder-Motor, 120 PS
 Ladekapazität: 100BRT/73NRT

Die Lehnskov 1943: Die Umriss des Steuerhauses und die Heckform gleichen den Unterwasseraufnahmen des Dreimastseglers.

Buches, Thorsten Tietjen, eine E-Mail und erklärte ihm unsere These. Dankenswerterweise ließ er uns umgehend weitere Fotos und Informationen zukommen. Zudem stimmte er uns in den Punkten voll und ganz zu, mit Ausnahme des Gesamtzustandes des Dreimastseglers. Bei einem Minentreffer, welcher die Untergangsurache der Lehnskov sein soll, müssten eigentlich deutlich größere Schäden am Rumpf sein. Wir sehen das ebenfalls so. Bei einem Minentreffer hätte die Mannschaft nicht noch über eine Stunde das Boot durch Lenzen an der Oberfläche halten können. Ein Holzschiff wäre bei einen Minentreffer strukturell schwer beschädigt worden und wie ein Stein gesunken. Das Wrack gibt darauf aber keinerlei Hinweise. Stattdessen zeigen Vergleiche mit den alten Fotos der Lehnskov eine erstaunliche Ähnlichkeit mit den Proportionen und Details auf dem Deck des un-

tersuchten Wracks auf. Die Position und Form der Ankerklüse, das schön geformte Rundheck scheinen ebenso identisch. Historische Bilder vom Propeller der Lehnskov haben wir nicht, 1944 hat die Ring Anders Werft bereits Verstellpropeller verbaut. Welche genau 1944 verbaut wurden, konnten wir bisher nicht recherchieren, an anderen Schiffen der Werft verbaute Verstellpropeller haben aber eine frappierende Ähnlichkeit mit dem von uns untersuchten Propeller bei dem bisher als Dreimaster bezeichneten Wrack. Zudem deutet das andere Wrackfeld, welches vom BSH als Lehnskov bezeichnet wird, auf ein deutlich kleineres Schiff hin. Jörn Kumpart schickte uns einige Monate nach der Kampagne ein Foto von einer Fresnel-Linse einer Schifflaterne, welche er hinter dem Heck unseres Wracks im Sand gefunden hatte. Das Glas trägt die Gravur K202PK 8-5-42. Dies könnte ein weiterer Hinweis

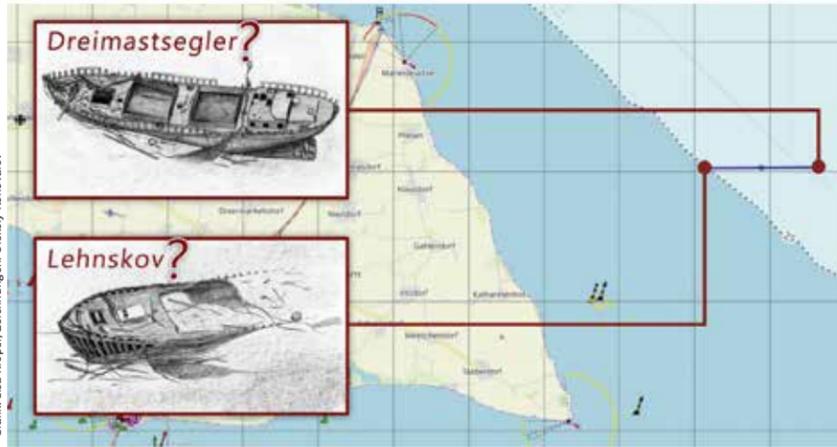
Die Wracks des Dreimastseglers und der Lehnskov liegen nah beieinander. Die Namensgebungen entsprechen noch der bisherigen Lehrmeinung.

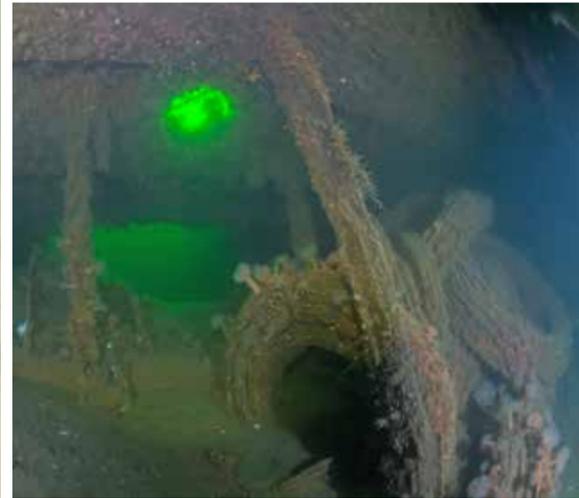
Reste der vermuteten Ladung: Drahtrolle auf dem Deck und im Laderaum. Zu sehen ist hier auch das Loch, das der fehlende Mast hinterließ.

te man in das Wrack eindringen und im geräumigen Laderaum einen Teil der vermuteten Ladung, Drahtrollen, erkennen. Falls dies wirklich die Ladung gewesen sein sollte, so wurde der größte Teil nach dem Untergang abgeborgt, denn insgesamt lassen sich auf dem Schiff verteilt nur etwa 10 Drahtrollen ausmachen. Das markanteste Merkmal dieses Wrack stellen wohl die 3 baumstammdicken Öffnungen im Deck dar. Wo sich einst die Masten befunden haben müssen, zeugen nur noch diese Öffnungen von ihrer Existenz. Die Oberflächenpause zwischen den Tauchgängen wurde genutzt, um die gewonnenen Erkenntnisse und Beobachtungen auszutauschen. Der Sherlock Holmes war bei uns allen geweckt und wir konnten es kaum erwarten, wieder ins Wasser zu kommen.

Unsere Recherchen zum Dreimastsegler zeigten, dass die Ladung mit den historischen Berichten identisch zu sein scheint. Auch die Anzahl der Masten, die Länge und Breite kommen hin. Nach unserem Kenntnisstand lässt sich bis heute an dem bisher als Lehnskov bezeichneten Wrack kein Hinweise auf eine Eisendrahtladung finden.
